بررسی شکست قالب های مسی و خساراتی که به ماشین ریخته گری پیوسته وارد می شود

منبع : ELSEVIER.2014

ترجمه: محمد نعمت الهی

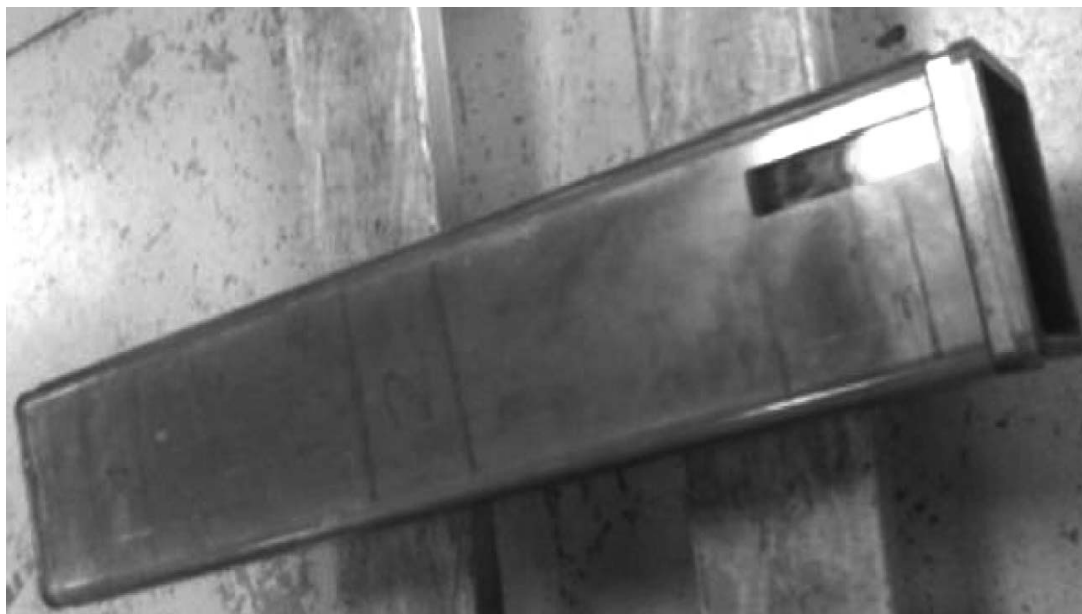
شکل ۲ قالبی را نشان می‌دهد که در منطقه‌ای از داخل آن ترک دیده شده و دچار خسارت شده است. قسمت خسارت دیده برای بازرسی سطح به آزمایشگاه SEM برده شد. SEM مجهز به EDS، که می‌توانست ترکیب شیمیایی قسمت آسیب دیده را آنالیز کند. همچنین آزمایش متالوگرافی نیز برای بررسی ریز ساختار قسمت آسیب دیده توسط SEM و میکروسکوپ نوری انجام شد. نمونه توسط سمباده و پولیش آماده‌سازی شد و به مدت ۱۰ ثانیه درون محلول 5 g FeCl_3 , 50 ml HCl , 100 ml water (شکلی ۲) حکاکی شد.

منطقه خسارت دیده در فاصله ۱۱۰ میلی‌متری بالای قالب بود که حتی از بیرون قالب هم این منطقه به دلیل رنگ خاصی که پیدا کرده بود قابل تشخیص بود. این تغییر رنگ ناشی از کار کردن قالب تحت دمای خیلی بالا بوده است. (شکل ۲)

شکل ۲ - قالب آسیب دیده با مقطع مربعی

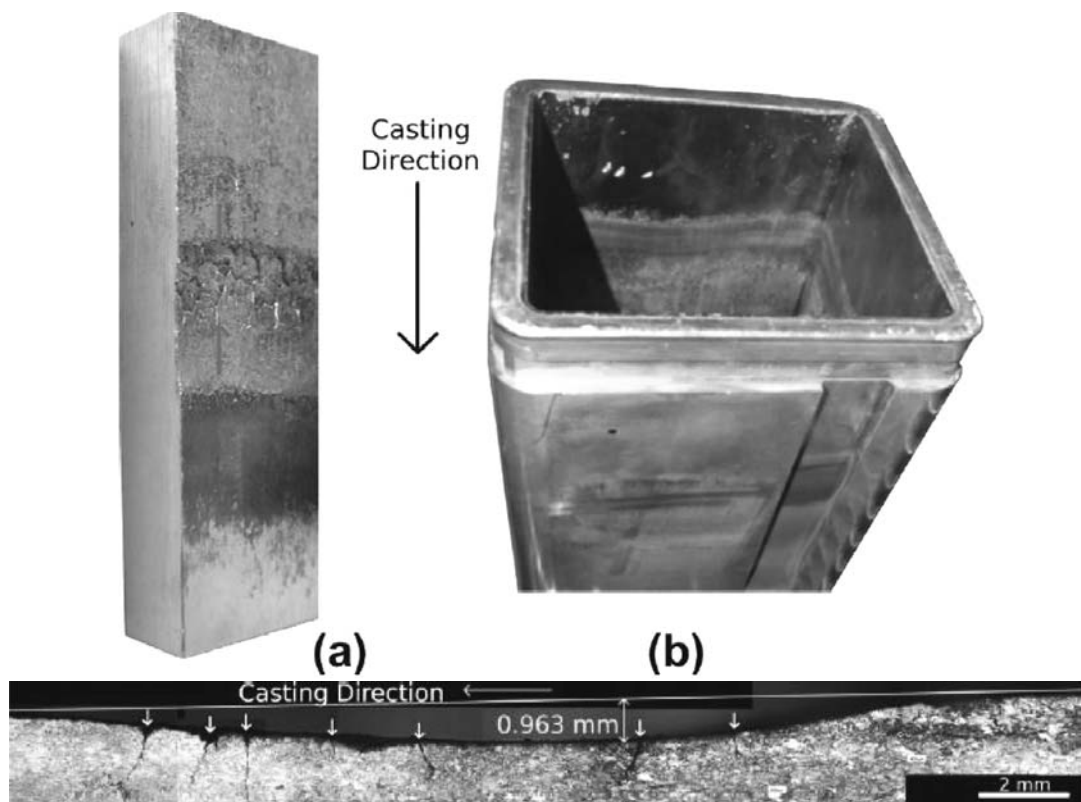
نمونه ای که آماده سازی شده بود متالوگرافی شد و ضخامت لایه کروم و عمق منطقه آسیب دیده اندازه گیری شد. ضخامت لایه کروم $100 \mu\text{m}$ و عمق منطقه آسیب دیده $960 \mu\text{m}$ بود (شکل ۴). تعداد زیادی ترک در این ناحیه مشاهده شد و ترک ها از سطح شروع و به عمق نفوذ کرده بودند. آنالیز ترکیب شیمیایی منطقه آسیب دیده و منطقه سالم دور از منطقه آسیب دیده توسط SEM انجام شد. در بزرگنمایی های زیاد در منطقه سالم (شکل ۵-ا) فقط کروم شناسایی شد همراه با تعدادی ترک که حاصل تنش های حرارتی است که در اثر شرایط کاری قالب در ریخته گری پیوسته فولاد، ایجاد می شوند. نتیجه این ترک ها کاهش سختی و در پی آن کاهش مقاومت به خوردگی است. [۱۱، ۱۲]

شکل ۴- مقطع قالب آسیب دیده برای اندازه گیری منطقه ای دچار خوردگی شده است

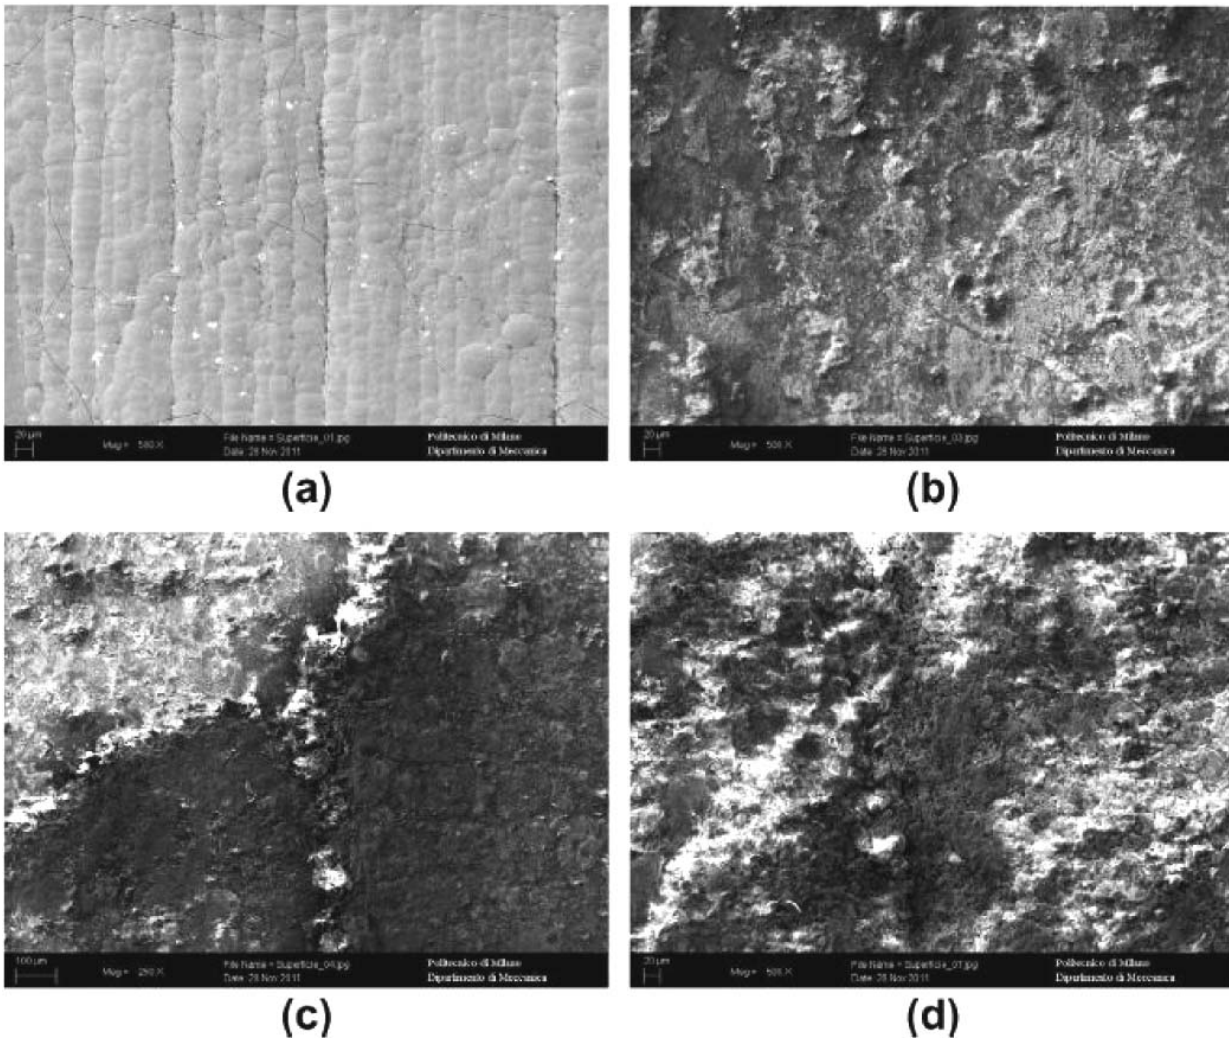
جایی که لایه محافظ کروم کاملا از بین رفته و سطح دچار سایید شده است. آنالیز ترکیب شیمیایی شکل ۵ در جدول ۱ گزارش شده است بر اساس این آنالیز (جدول ۱) لایه کروم دور تر از منطقه آسیب دیده کاملا سالم و بی عیب بوده زیرا درصد عنصر کروم در این قسمت نزدیک به ۱۰۰ درصد است. ولی در آنالیز شیمیایی قسمت آسیب دیده تعداد زیاد عنصری که در فولاد مذاب است شناسایی شد مثل سیلیسیم و منگنز و گوگرد.

این خوردگی و سایش در اثر از بین رفتن لایه محافظ کروم ایجاد می شود شکل ۵ (b, c, d) منطقه خورده شده را نشان می دهد

شکل ۵- نتیجه آزمایش SEM روی منطقه سالم (a) و منطقه آسیب دیده (b,c,d)

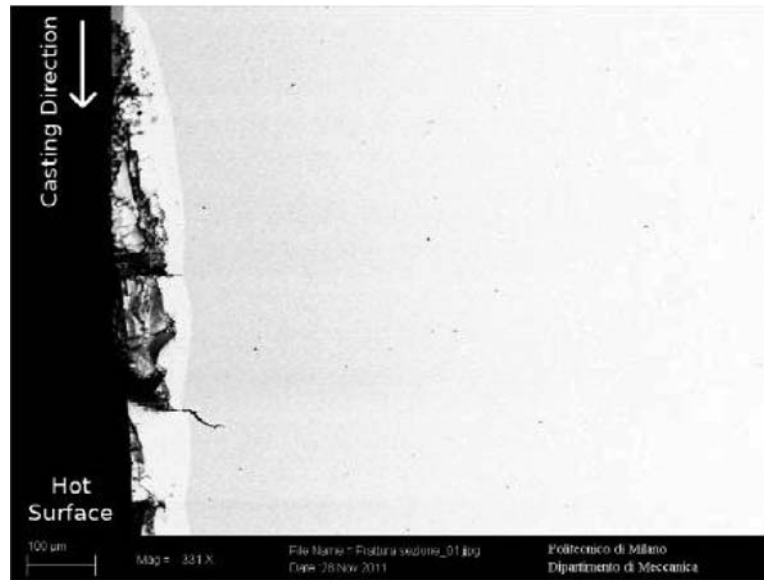
آنالیز SEM ناحیه آسیب دیده لایه ای از برنج را نشان داد (شکل ۶، جدول ۲) در این ناحیه تعداد زیادی ترک مشاهده شد ولی از بین آنها ۲ ترک نمایان تر بود. یکی از آنها ۲.۲ میلی متر طول داشت (شکل ۷-ا) و اطراف آن تبلور مجدد مشاهده شد. (شکل ۷-ب) علاوه بر روی ناخالصی هایی دیگری نظیر سرب، آهن در داخل ترک مشاهده شد که ناشی از تصفیه نامطلوب فولاد است (جدول ۳)

شکل ۶- آنالیز SEM بر روی منطقه آسیب دیده

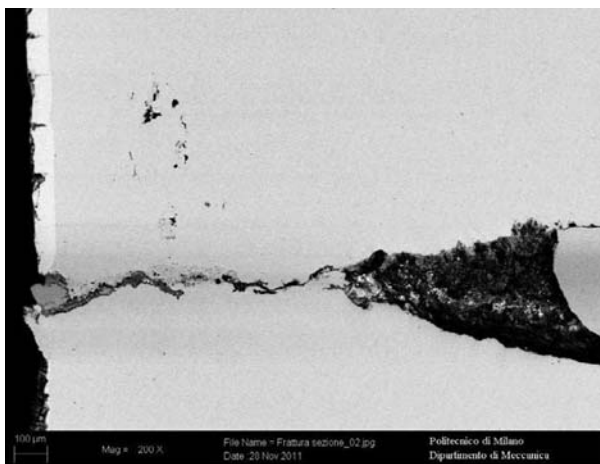
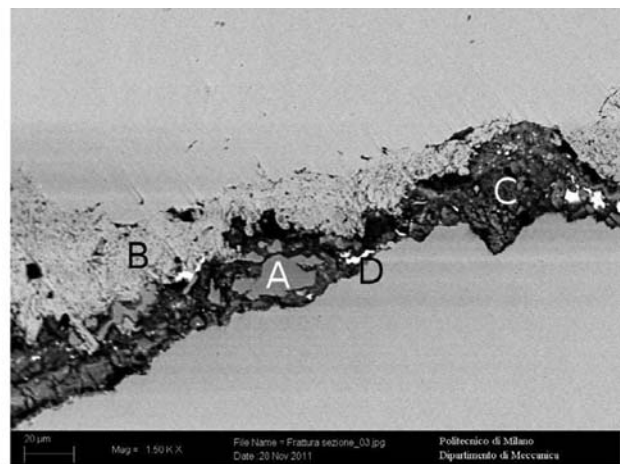
شکل ۷- آنالیز SEM بر روی قسمتی از منطقه آسیب دیده و جزئیات ترک

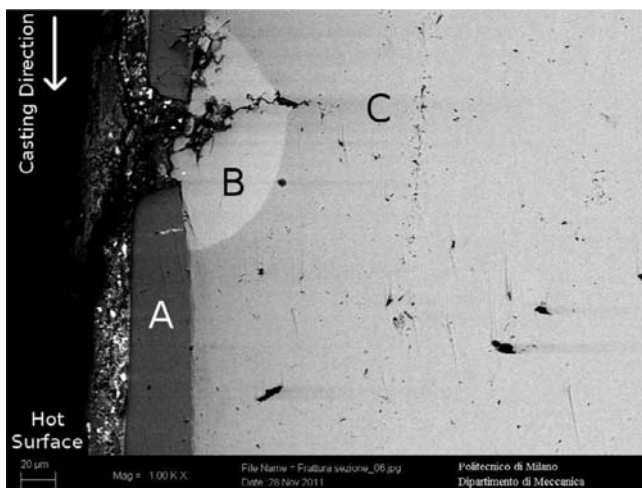
شکل ۸- آنالیز SEM روی قسمتی از منطقه آسیب دیده و جزئیات ترک

با توجه به ترک نشان داده شده در شکل ۸ روی از طریق ترک ایجاد شده به درون لایه مسی نفوذ کرده ولایه ای از برنج را تشکیل داده است. آنالیز ترکیب شیمیایی قسمت آسیب دیده و سالم برای فهم بهتر ترکیب شیمیایی قسمت آسیب دیده در شکل ۹ نشان داده شده است.

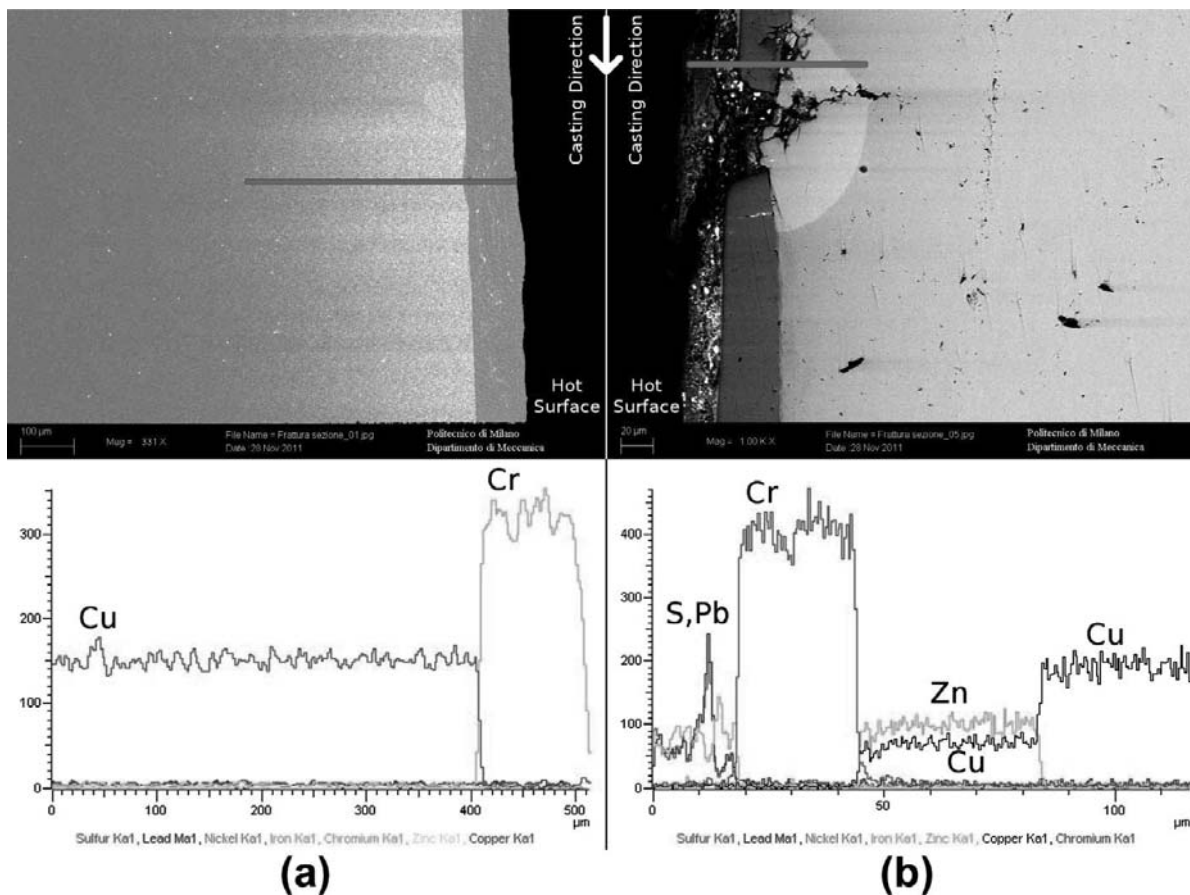
شکل ۹- آنالیز غلظت عناصر، (a) بر روی قسمت سالم، (b) بر روی قسمت آسیب دیده

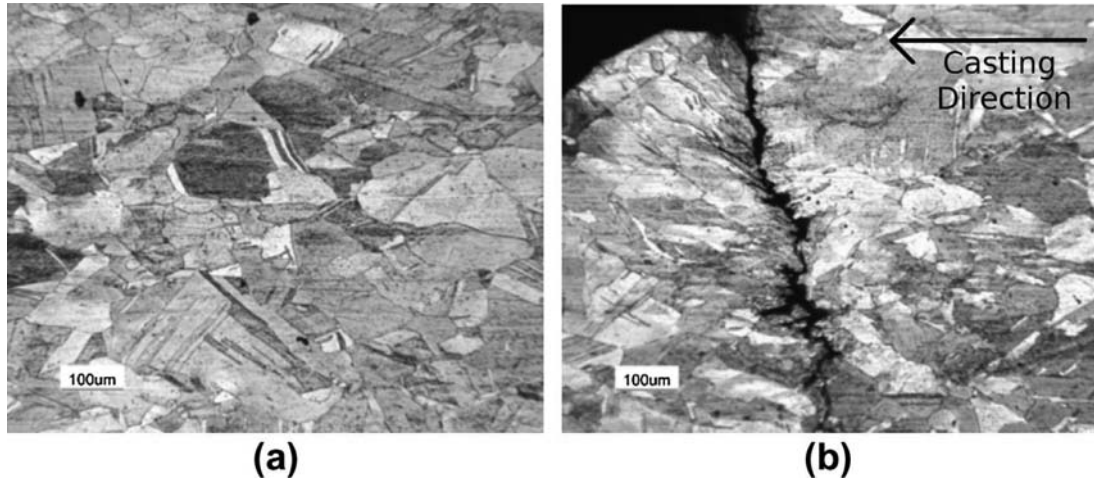
آزمایش متالوگرافی قسمت آسیب دیده و سالم نشان داد که قسمتی که آسیب دیده است اندازه دانه های کوچکتری نسبت به منطقه سالم دارد که باعث می شود ترک راحت تر بین دانه ها نفوذ کند. شکست مرز دانه ای (شکل ۱۰)

شکل ۱۰- (a) میکروساختار قسمت سالم و دور از منطقه آسیب دیده (b) قسمت آسیب دیده

به نظر می رسد که اطراف ترک به دلیل اندازه کوچک دانه تبلور مجدد رخ داده بود همچنین در برخی نقاط مس به دلیل تماس با فولاد مذاب، ذوب شده بود. سرانجام آزمایش های سختی سنجی به بهتر فهمیدن تاثیرات حرارتی که در اثر تماس فولاد مذاب با قالب، به قالب وارد می شود بهتر کمک کردند. [۲۱]

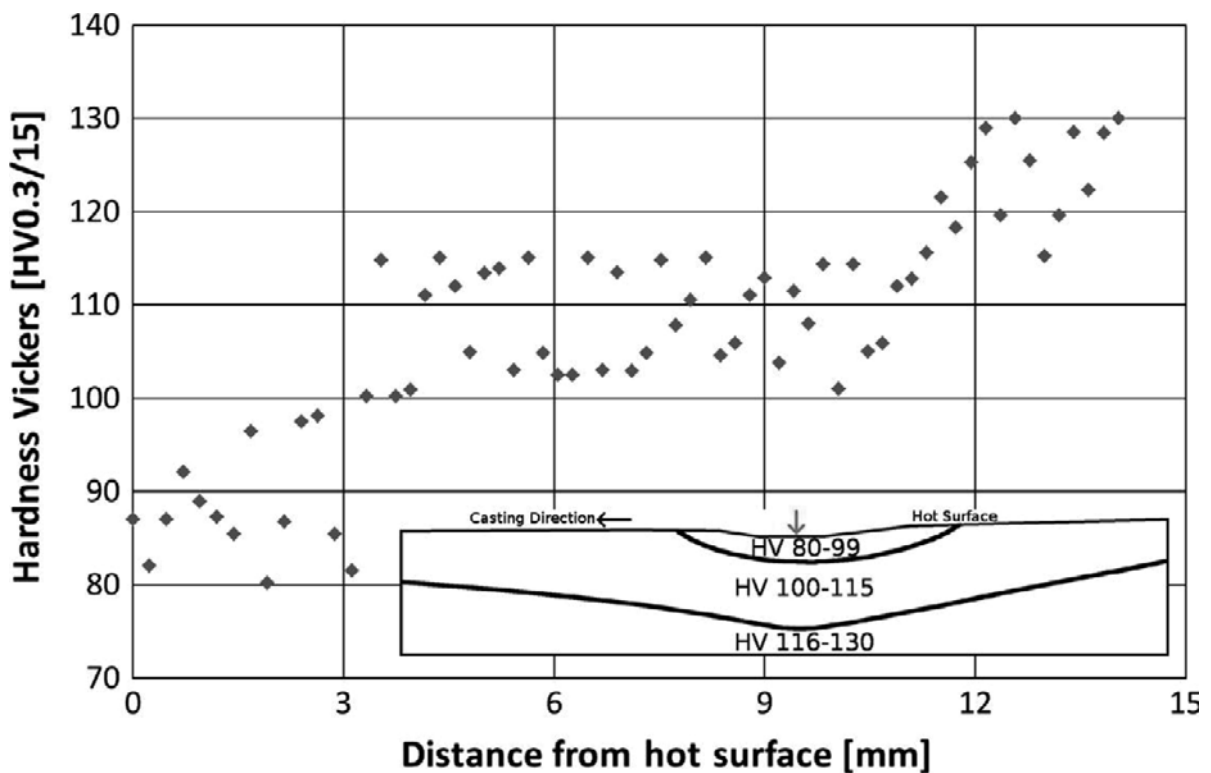
در منطقه نزدیک به منطقه آسیب دیده سختی کم (۸۰-۹۰ HV) مشاهده شد به دلیل تبلور مجدد که در اثر رشد دانه ها ایجاد می شود. در منطقه دور از قسمت آسیب دیده سختی در

حدود (۱۱۵-۱۳۰ HV) بود. بین این دو ناحیه سختی در حدود (۱۱۵-۱۰۰ HV) بود که تحت تاثیر حرارت زیاد قرار گرفته بود. این بدان معناست که تبلور مجدد در این ناحیه رخ داده است (شکل ۱۱). موادی که کار سخت می شوند انرژی نقص در چیده شدن را در خود نگه می دارند که این انرژی نیروی پیش رانی برای تبلور مجدد است. همچنین گرمای ناشی از دمای زیاد فولاد مذاب انرژی مورد نیاز برای فرآیند نفوذ و تبلور مجدد را فراهم میکند.

شکل ۱۱- نمودار سختی بر حسب فاصله از منطقه آسیب دیده و نمایش شماتیک از روند سختی
